# 國立嘉義特殊教育學校 114 學年度「空間規劃委員會」

## 第一次會議 【記錄】

嘉義特殊教育學校樹木諮詢會勘紀錄

「全國種樹諮詢中心」國立嘉義大學團隊  
嘉義特殊教育學校樹木諮詢會勘照片

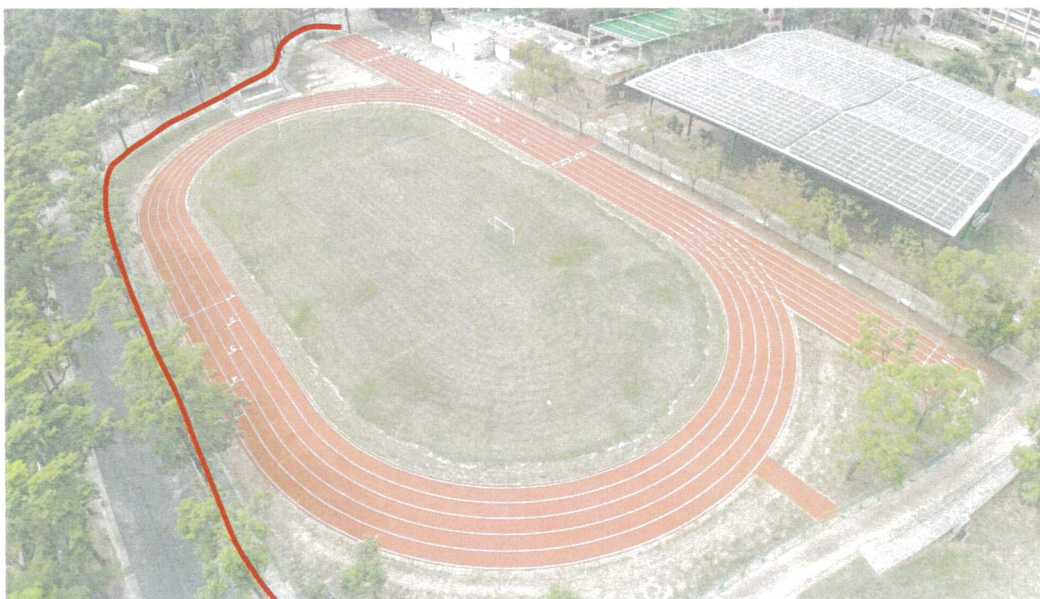
(二)、 此外，本校操場跑道周邊人行道因黑板樹浮根隆起，導致地面不平整，對本校身心障礙學生、行動不便者及一般學生行走安全造成潛在危險，亟需進行整建改善。爰此，擬向國教署申請經費，辦理校園危險樹木處理及人行道整建工程，以確保校園環境安全、完善無障礙設施，並營造友善、安全之學習空間。

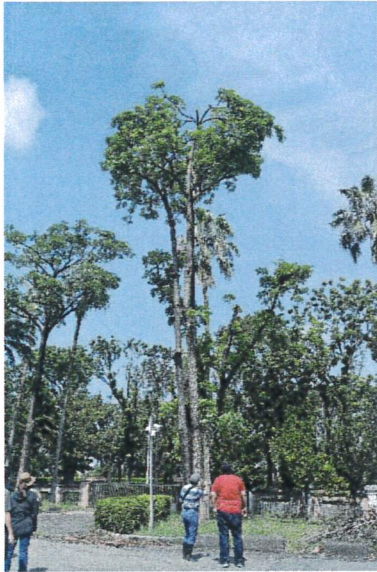
1. 黑板樹(圖 1)：具有 3 個等勢主幹，中間主幹摩擦受損，樹皮剝落。建議修剪降低樹木高度，並切除受傷的中間主幹。
2. 校園北面圍牆邊有 43 棵風鈴木，在丹娜絲颱風後部分樹木幹折(圖 5)，建議將傷口與斷枝修剪平整。此區土壤夯實度高，後續如要補植，建議先鬆土並拌入有機質，改善樹木生長環境。
3. 第 8 棵風鈴木(圖 6)：主幹有大面積縱向劈裂，木質部外露腐朽，建議移除。
4. 第 11 棵風鈴木(圖 8)：主幹折斷，建議移除。
5. 第 19 棵風鈴木(圖 9)：主幹上部已枯死中空，由下方萌生一細枝，建議移除。
6. 第 24 棵風鈴木(圖 11)：主幹樹皮剝落，木質部中空腐朽，建議移除。
7. 第 28 棵風鈴木(圖 13)：主幹樹皮乾裂，樹冠枯死，建議移除。
8. 第 29 棵風鈴木(圖 15)：左側主幹已枯死，右側主幹僅存一細枝，整體樹型不良且為受壓木，建議移除。
9. 第 32 棵風鈴木(圖 16)：樹木倒伏於牆上，基部一側土壤掏空，根系盤根。建議將此樹木扶正及立支架，並於植穴內加入拌合有機質之客土，以利植栽之生長，如無法扶正，則建議定期觀測圍牆是否有出現裂痕，再決定是否移除。
10. 第 40 棵風鈴木(圖 19)：主幹開裂，木質部外露腐朽，建議移除。
11. 馬尼拉欖仁(圖 21)：校園東側圍牆種植成行的馬尼拉欖仁，樹木在丹娜絲颱風出現折損，建議將傷口與斷枝修剪平整。此區樹木的修剪方式多獅尾式修剪，增加樹冠風折的風險。建議後續降低樹高為修剪之目的，避免獅尾式的修剪。
12. 操場旁黑板樹(圖 23)：此排樹木鄰近跑道，植穴空間過小，已造成水泥

| <p>圖 1 黑板樹全貌。</p> | <p>圖 2 黑板樹具有 3 個等勢主幹，中間者樹皮因磨擦受損(箭頭標示)。</p> |

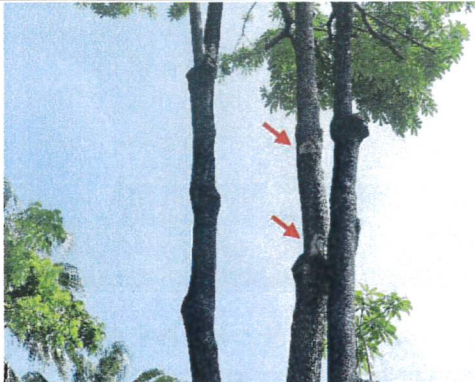
| <p>圖 3 黑板樹具有 3 個等勢主幹，中間者樹皮因磨擦受損(箭頭標示)。</p> | <p>圖 4 校園北面圍牆，共 43 棵風鈴木。</p> |

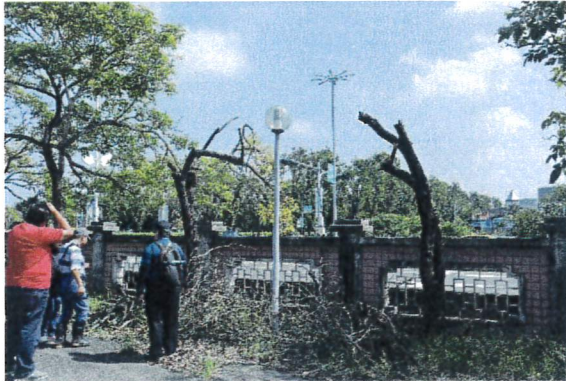
圖 5 風鈴木經颱風折損情形(第 5, 第 6 棵)。

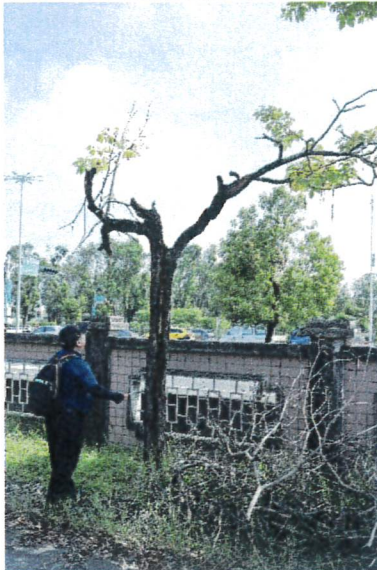
圖 6 第 8 棵風鈴木，主幹縱向劈裂腐朽。

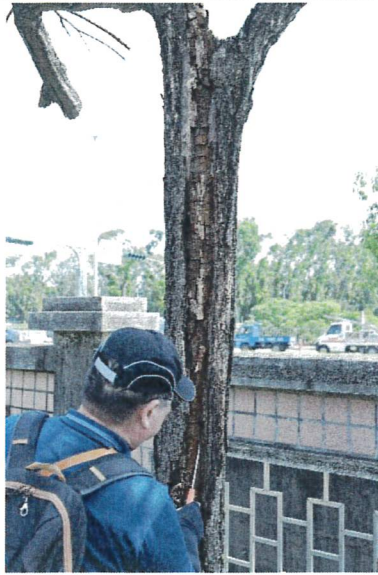
圖 7 第 8 棵風鈴木，主幹縱向劈裂腐朽。

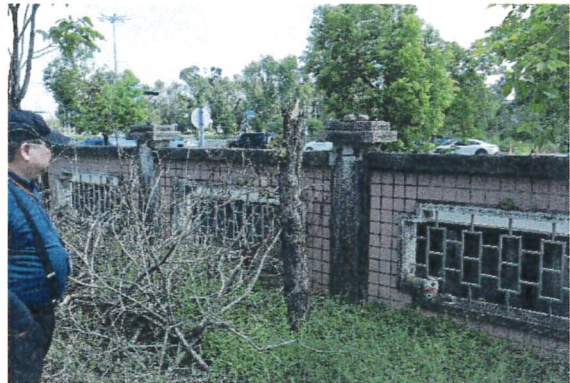
圖 8 第 11 棵風鈴木，主幹折斷。

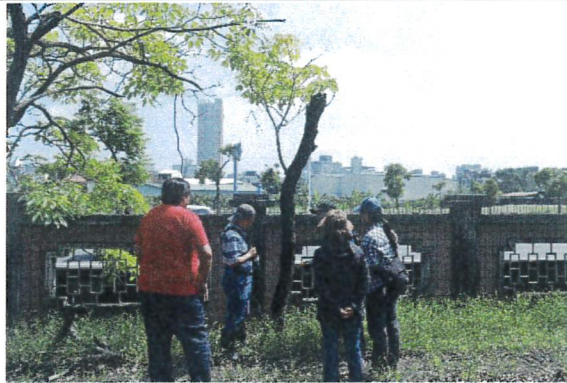
圖 9 第 19 棵風鈴木，主幹上部已枯死中空，由下方萌生一細枝。

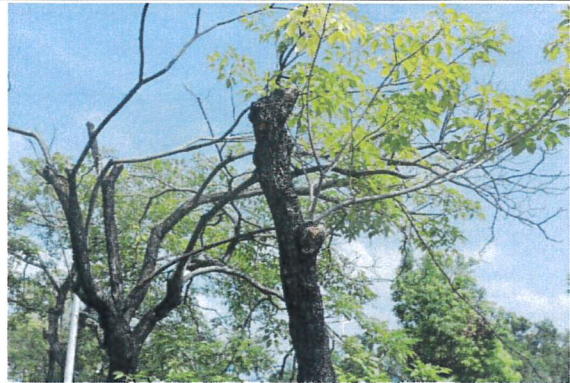
圖 10 第 19 棵風鈴木，主幹上部已枯死中空。

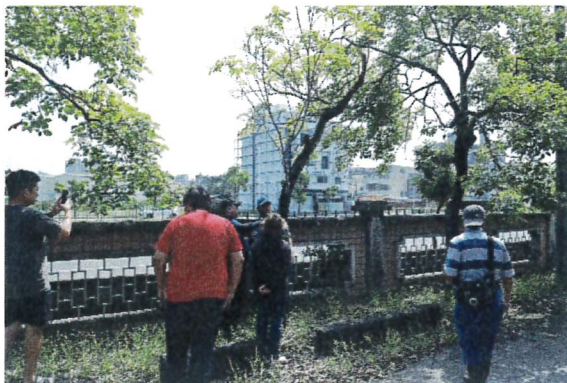
圖 11 第 24 棵風鈴木。

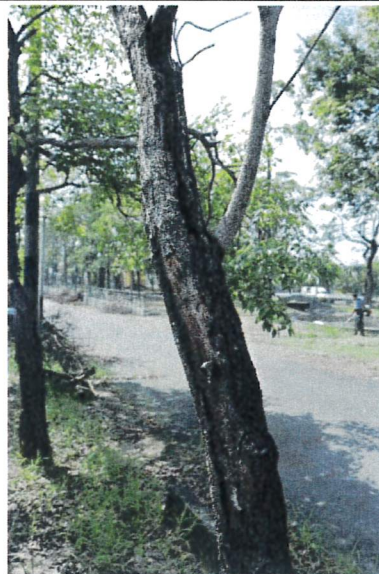
圖 12 第 24 棵風鈴木，主幹中空腐朽。

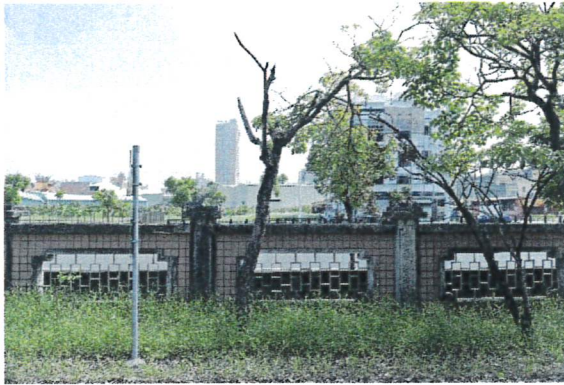
圖 13 第 28 棵風鈴木，主幹樹皮乾裂。

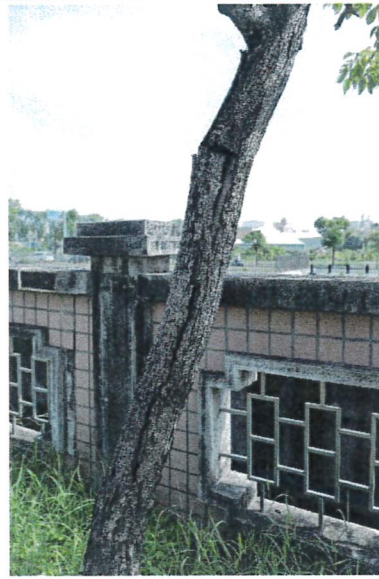
圖 14 第 28 棵風鈴木，主幹樹皮乾裂。

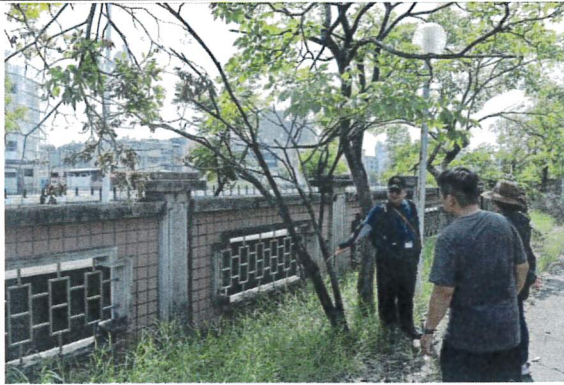
圖 15 第 29 棵風鈴木，左側主幹已枯死，右側主幹僅存一細枝。

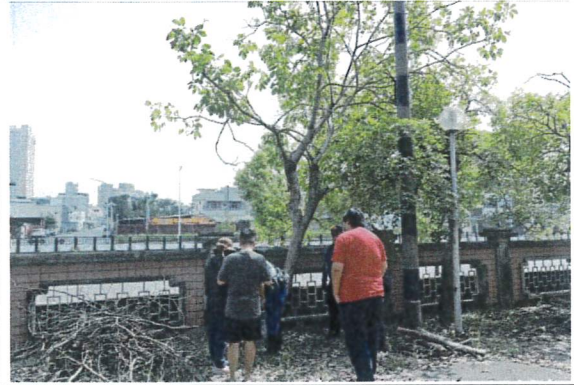
圖 16 第 32 棵風鈴木，倒伏於牆上。

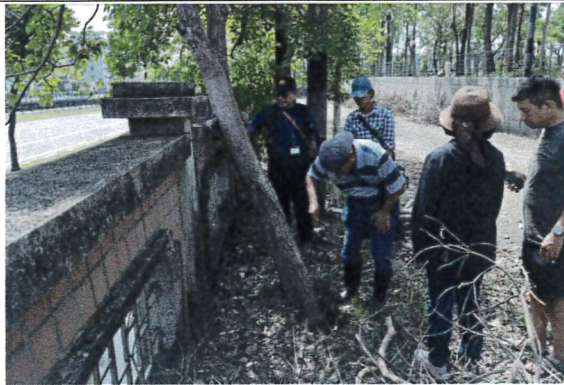
圖 17 第 32 棵風鈴木，倒伏於牆上。

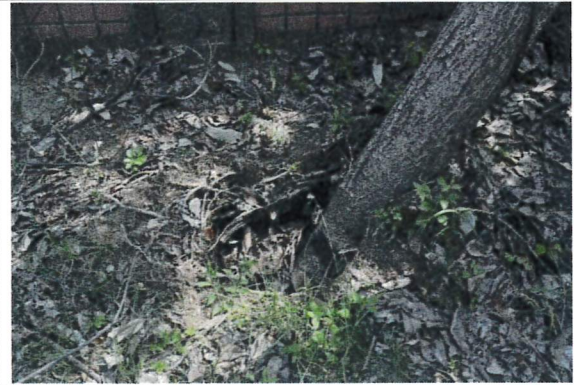
圖 18 第 32 棵風鈴木，盤根情形。

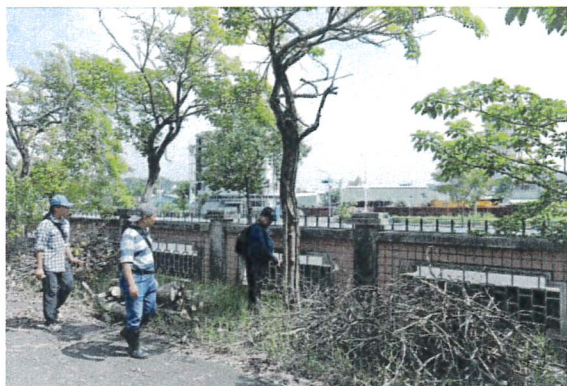
圖 19 第 40 棵風鈴木，主幹開裂腐朽。

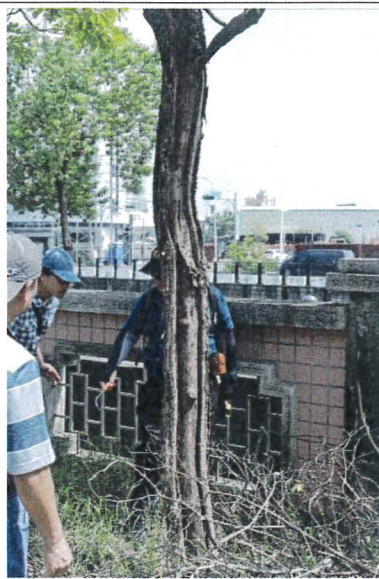
圖 20 第 40 棵風鈴木，主幹開裂腐朽。

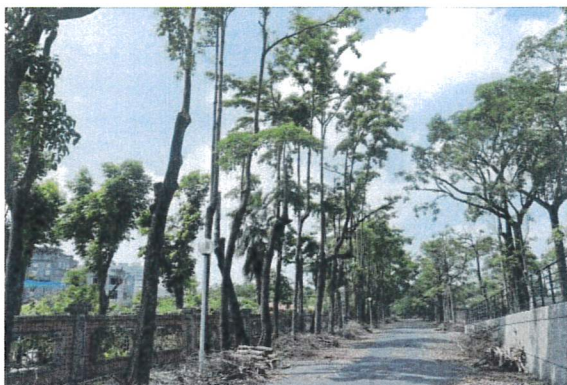
圖 21 東側圍牆成行的馬尼拉欖仁。

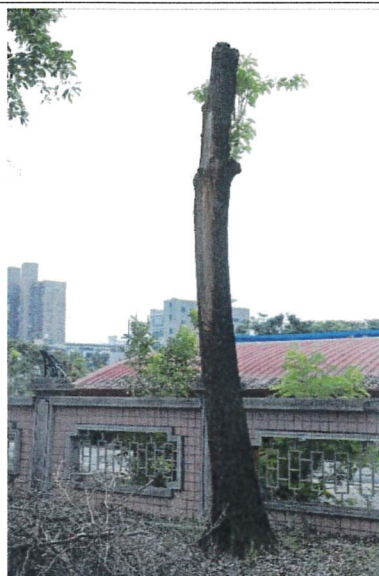
圖 22 馬尼拉欖仁颱風損傷情形。

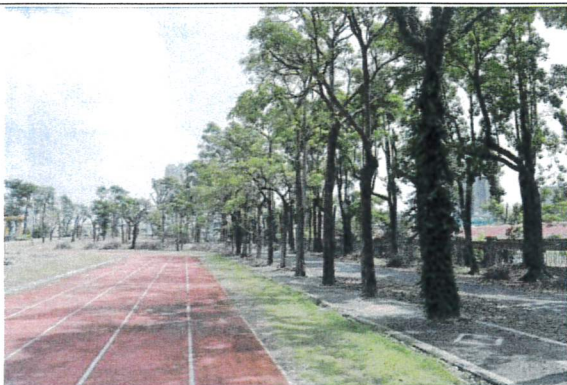
鋪面破裂隆起，部分根系已竄至跑道排水溝。建議校方視整體環境規劃，考慮是否移除這排黑板樹，若後續需再植樹，建議種植中或大灌木類，並將水泥鋪面打除，營造為植生綠帶。

圖 23 操場旁成行的黑板樹。

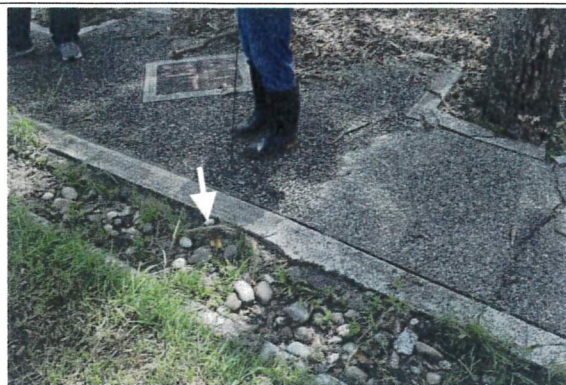
圖 24 黑板樹植穴空間過小，竄根至排水溝(箭頭標示)。

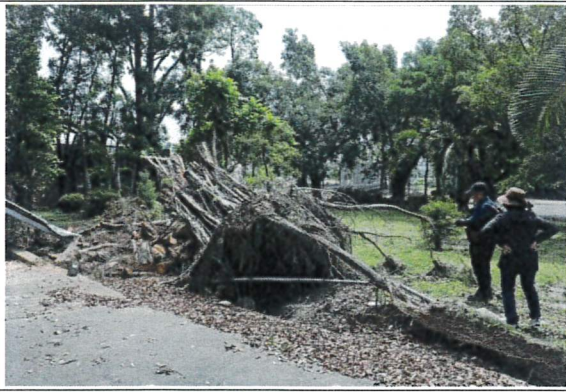
13. 榕樹(圖 25)：職教大樓後方榕樹被丹娜絲颱風吹倒。經目視檢查，榕樹的主幹與根部無腐朽，但榕樹根系主要為向外水平生長，缺乏向下的錨定根(向下生長的根長約 48 cm)，植穴中之土壤有廢棄物，且樹木下方有黏土層，不利於樹木扎根。

圖 25 職教大樓後方，颱風吹倒的榕樹。

(1) 建議改善植穴，清除植穴內廢棄物並拌入砂質壤土及有機質，改善排水以增加土壤透氣性，再扶正植栽及設立支架。

(2) 將樹木移除。

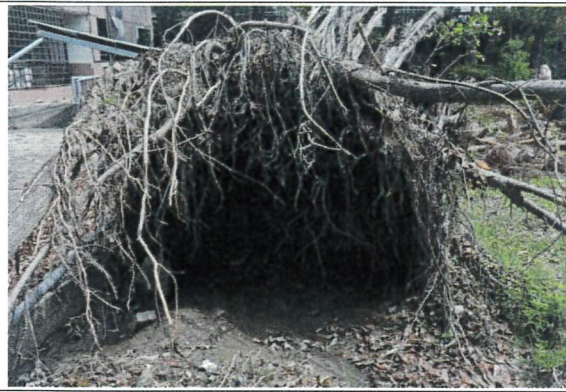
圖 26 榕樹根系健康，粗根向水平方向生長。

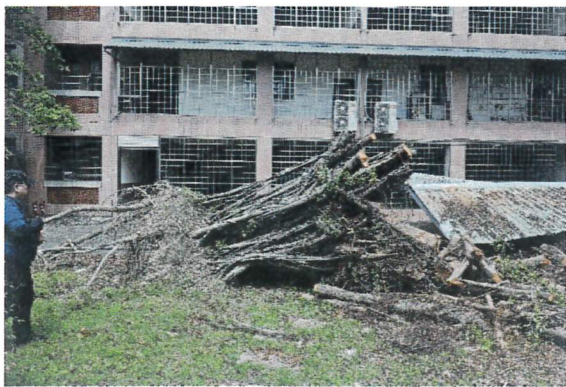
圖 27 榕樹粗根向水平方向生長。

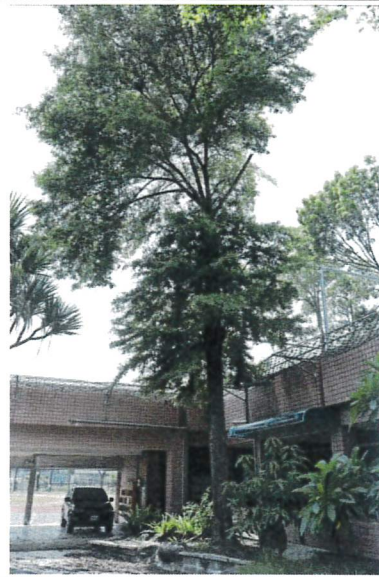
15. 職教大樓中庭小葉欖仁(圖 28, 31)：此區兩棵小葉欖仁，生長空間過小，樹根受限於花台之中，其中一棵主幹出現縱向裂痕(圖 29)，建議修剪降低樹高。

圖 28 職教大樓中庭，小葉欖仁生長於花台之中。

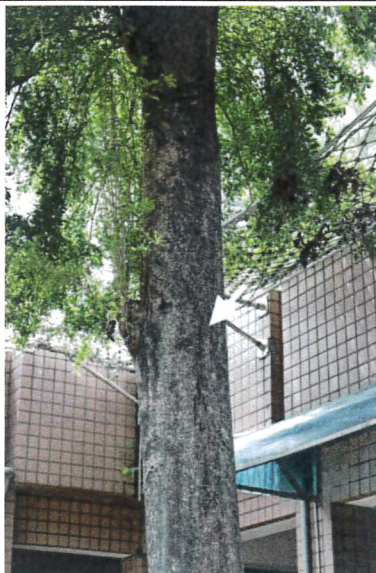
圖 29 小葉欖仁主幹出現縱向裂縫(箭頭標示)。

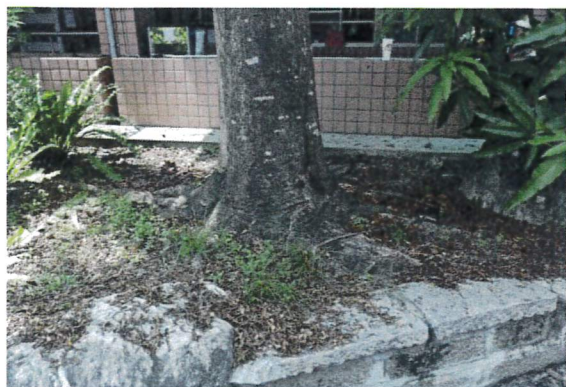
圖 30 小葉欖仁根系受限。

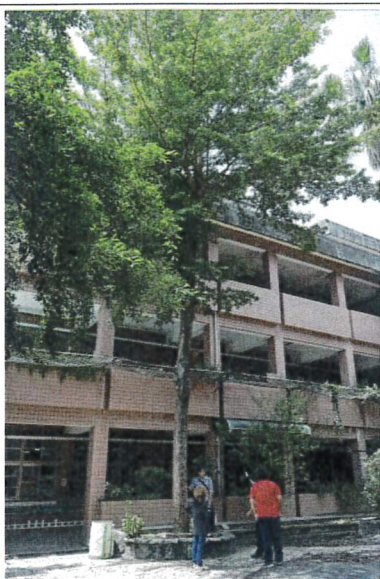
圖 31 中庭花台內的小葉欖仁。

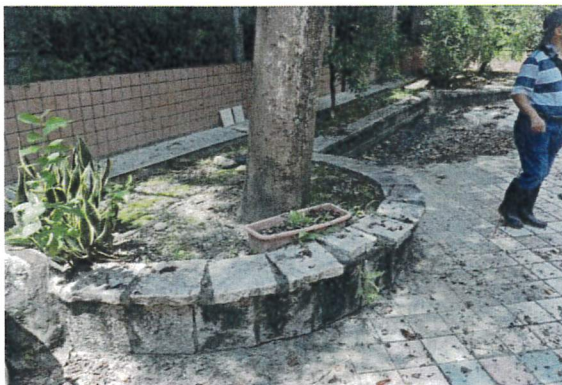
圖 32 小葉欖仁根系受限。
